# **AVALIAÇÃO FITOSSANITÁRIA E BIOMECÂNICA**

Eucalipto (*Eucalyptus camaldulensis* Dehnh.)

Centro Ecoturístico da Ribeira Grande

VISEU, 12 de fevereiro de 2023

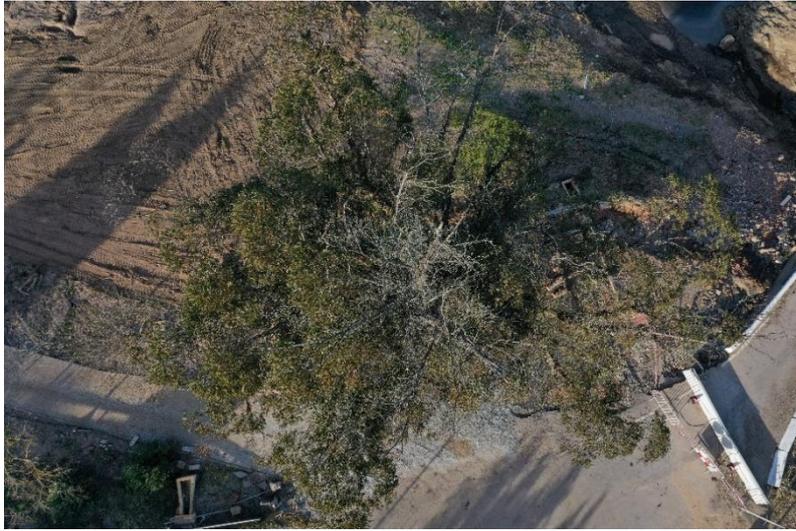
Esta avaliação biomecânica foi suscitada pela ocorrência de um evento de grandes proporções que afetou diretamente este exemplar colocando em causa a sua estabilidade biomecânica por ter atingido o solo onde esta árvore está instalada. Contudo, este exemplar arbóreo encontra-se com pouco vigor e num avançado estado de senescência que se pode observar pelos ramos secos que observam um pouco por toda a copa (Figura 7).

Figura 7 - Vista superior da copa do Eucalipto mostrando ramos secos e sinais de Dieback.

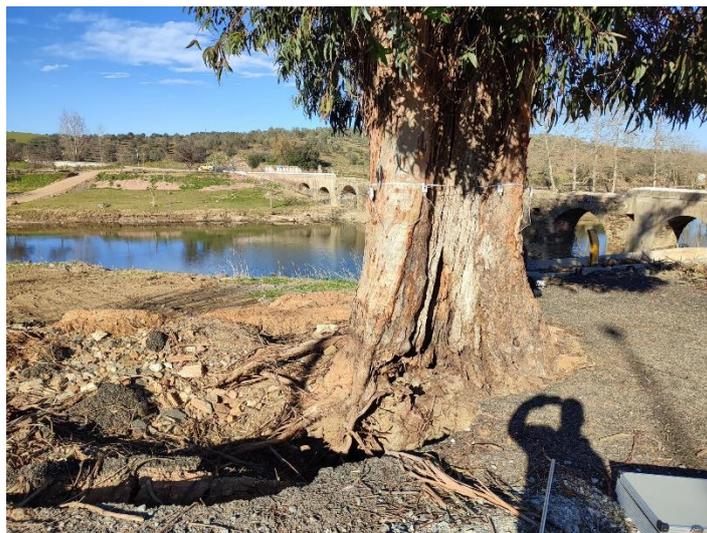
O tronco revela uma podridão acentuada, iniciando desde o colo, sendo que as inundações cujo caudal subiu alguns metros acima do leito puseram à vista uma grande parte do colo e raiz, o que agrava de forma muito significativa a sustentabilidade da árvore e acelera a podridão que se prolonga longitudinalmente até á copa (Figura 8).

Figura 8 - Pormenor do colo e tronco evidenciando a zona de fendilhamento e podridão.

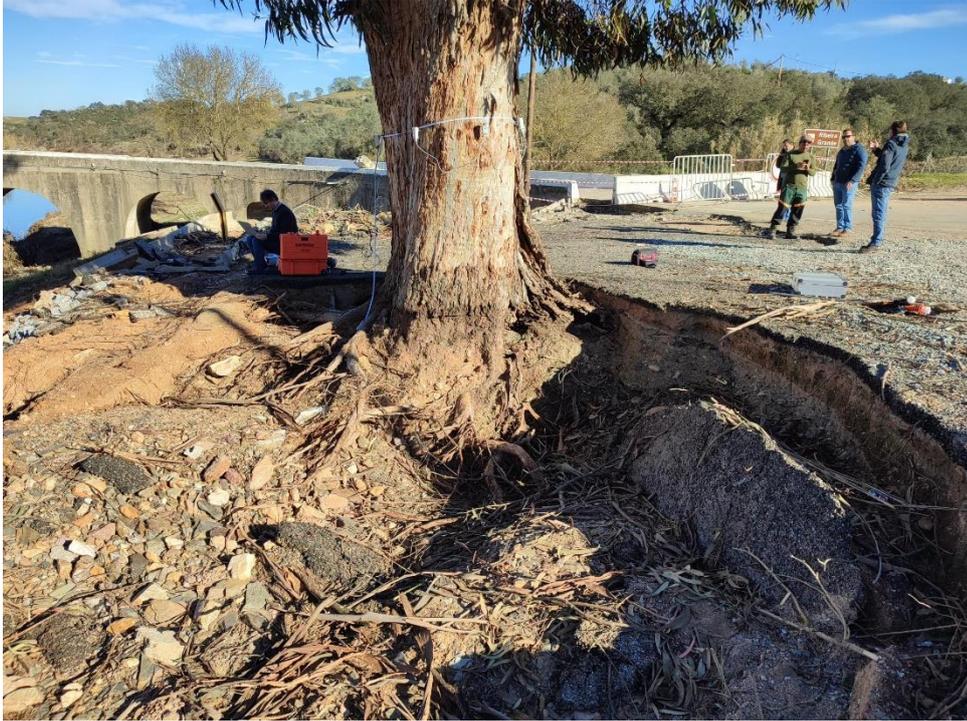
O sistema radicular da árvore estará claramente direcionado no sentido da zona do talude (Figura 10), o que pode aumentar o risco de queda. A presença deste exemplar foi determinante para que a força das águas não tivessem tido uma ação ainda mais destrutiva.

Figura 10 - Pormenor da zona do colo e raízes do eucalipto (06/02/2023).

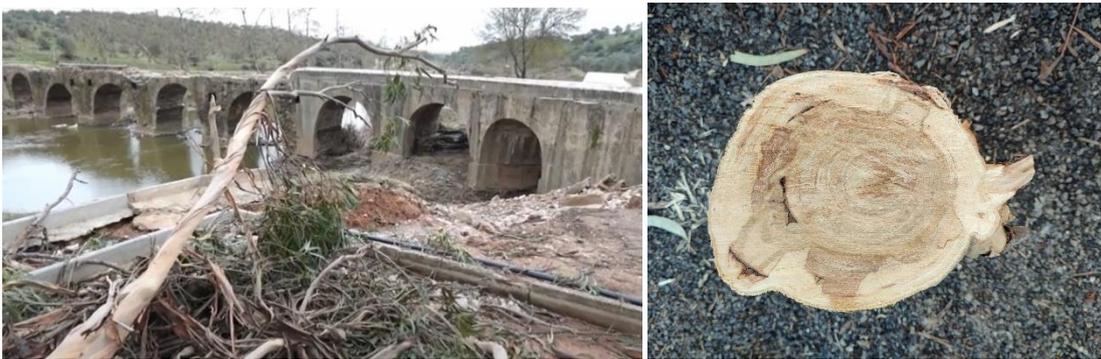
Observamos parte de um ramo caído junto à árvore, de grandes dimensões, que desconhecemos a data precisa da quebra, o qual pudemos constatar numa foto datada de 27 janeiro (blogue de Eugénio Queiroz). O ramo estava completamente seco e a queda poderá ter sido provocada pela intensa pluviosidade e ventos fortes (Figura 11).

Figura 11 - Ramo do eucalipto caído no solo (esq.); Pormenor do ramo (dir.).  
Fonte: esq. - Eugénio Queiroz 27 de janeiro 2023), dir. - foto do autor

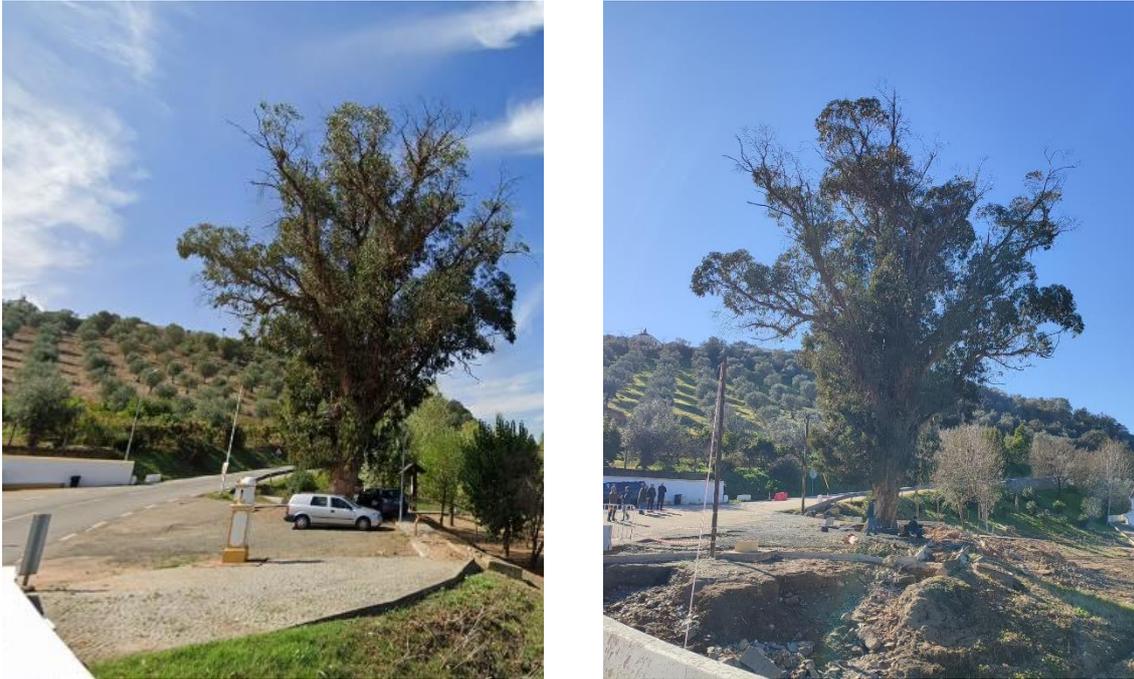
Pela comparação das imagens de 2020 e 2023 (Figura 12) não é perceptível um evidente agravamento da inclinação da árvore, a qual já ocorria para a zona do talude. Constata-se, no entanto, algum agravamento do *dieback* nos ramos extremos da copa.

Figura 12 - Imagens da árvore em outubro de 2020 (esq.) e 6 de fevereiro de 2023 (dir.).  
Fonte: esq.: Google street view; dir - foto do autor

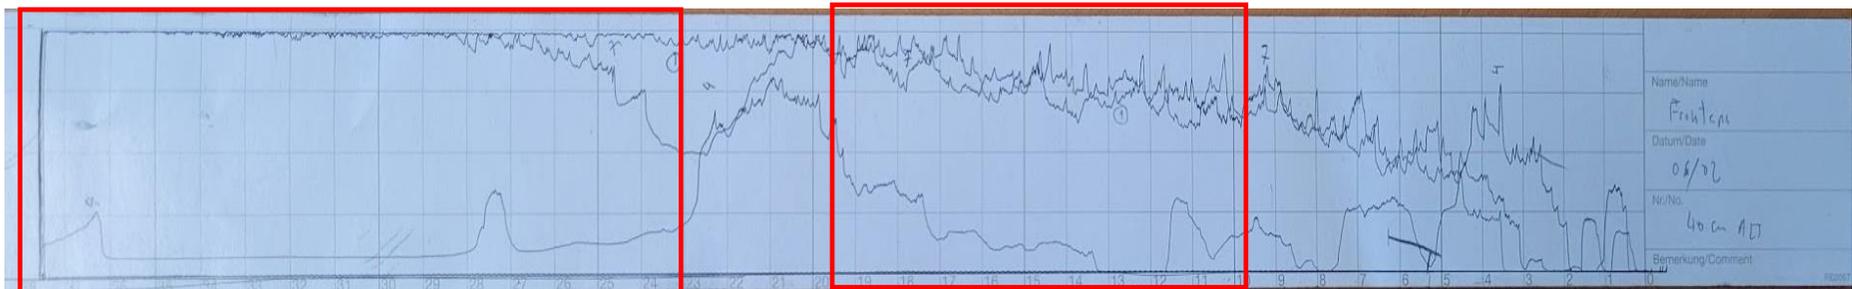
- 1- Do lado do talude (N), na zona da sonda 1 do tomógrafo, 0,25 m de altura - existe um padrão de redução na resistência e por isso elevada fragilidade em toda a extensão dos 40 cm de sondagem.
- 2- Do lado da estrada (SE), na zona da sonda 4 do tomógrafo, 0,25 m de altura - existe um padrão de redução na resistência e por isso elevada fragilidade em toda a extensão dos 40 cm de sondagem.
- 3- Do lado da estrada (W), na zona da sonda 7 do tomógrafo, 0,25 m de altura - existe um padrão de redução na resistência e por isso elevada fragilidade em toda a extensão dos 40 cm de sondagem.

Figura 15 - Sondagens realizadas por resistógrafo no exemplar de *Eucalyptus camaldulensis Dehnh.* A 25cm do solo.  
Data: 6 de fevereiro de 2023.

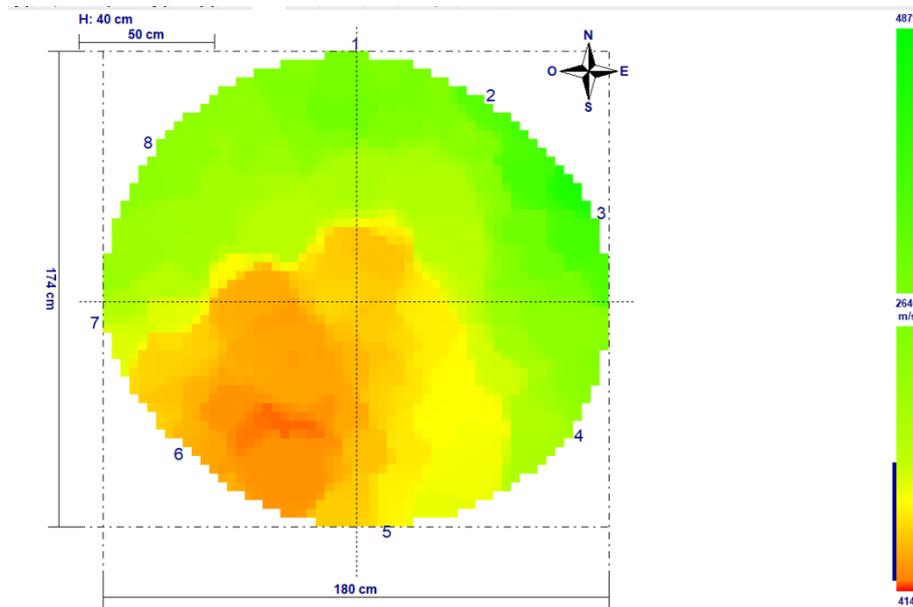
O registo obtido pela Tomografia 2D mostra as zonas do colo da árvore com menor resistência, que indicam má conexão mecânica, revelando a degradação podridão da madeira numa extensão significativa (Figuras 16 a 19).

Figura 16 - Tomografia 2D de uma seção transversal da árvore realizada a 40 cm do solo. Nota: As cores indicam valores de velocidade diferentes.

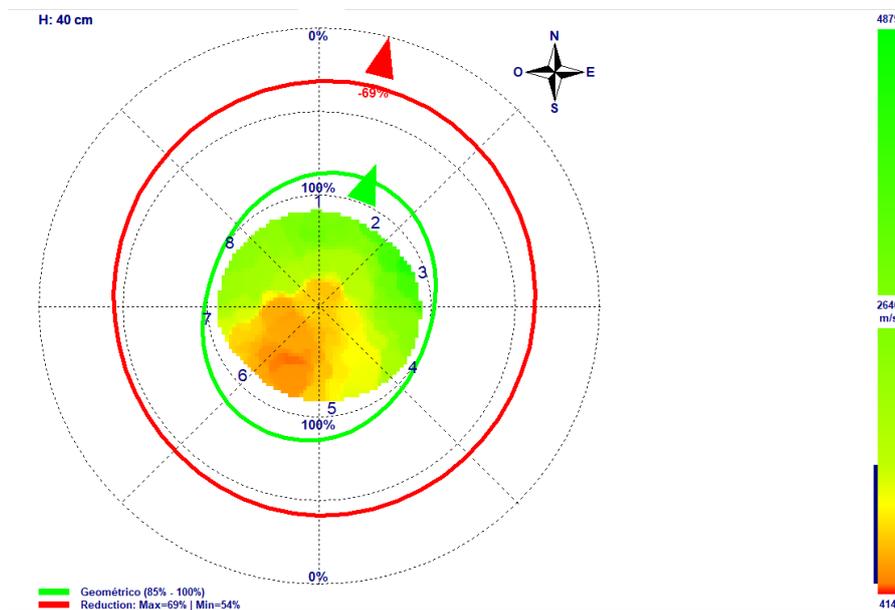
Quando a deterioração do tronco ocorre numa das extremidades (e não no centro o momento de resistência no sentido oposto ao da deterioração diminui num grau maior porque a força de tensão na madeira é maior do que a força de compressão. Portanto, a perda de resistência de uma secção transversal de um tronco depende não só da extensão da degradação, mas acima de tudo da sua localização (Rinn 2011b).

Figura 17 - Registro com o Tomógrafo mostrando a resistência mecânica da árvore à força de tração do vento a 40 cm do solo. Nota: Círculo verde do modelo mecânico baseia-se apenas na geometria da seção transversal da árvore e o círculo vermelho no decaimento da seção transversal da árvore.

Esta informação permite decidir se uma árvore deve ser podada de forma a reduzir a copa e, conseqüentemente, aumentar a sua resistência aos ventos ou mesmo ter de ser abatida.

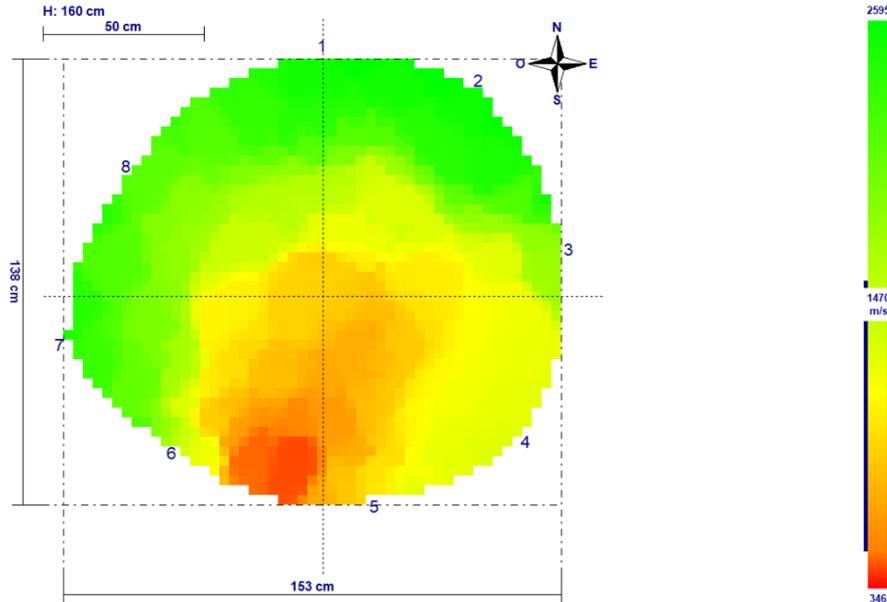
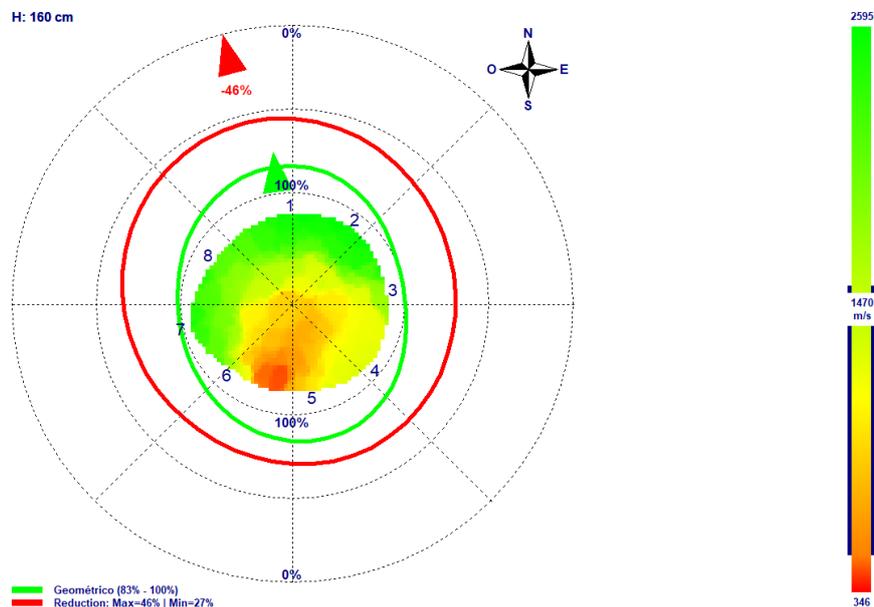
Foi realizada uma segunda tomografia a 1,60 m de altura (Figura 18 e 19). O registro obtido mostra o mesmo padrão de redução de resistência embora com uma severidade

menor. A secção transversal apresenta uma redução de 40% da sua resistência à flexão, quando sujeita à força de tração do vento, em resultado da cavidade da árvore, e tendo em consideração a forma da secção transversal. A seta vermelha representa a direção em que a força de resistência à flexão é menor.

Figura 18 - Tomografia 2D de uma secção transversal da árvore realizada a 160 cm do solo. Nota: As cores indicam valores de velocidade diferentes.

Figura 19 -Registo com o Tomógrafo mostrando a resistência mecânica da árvore à força de tração do vento, a 160 cm do solo.

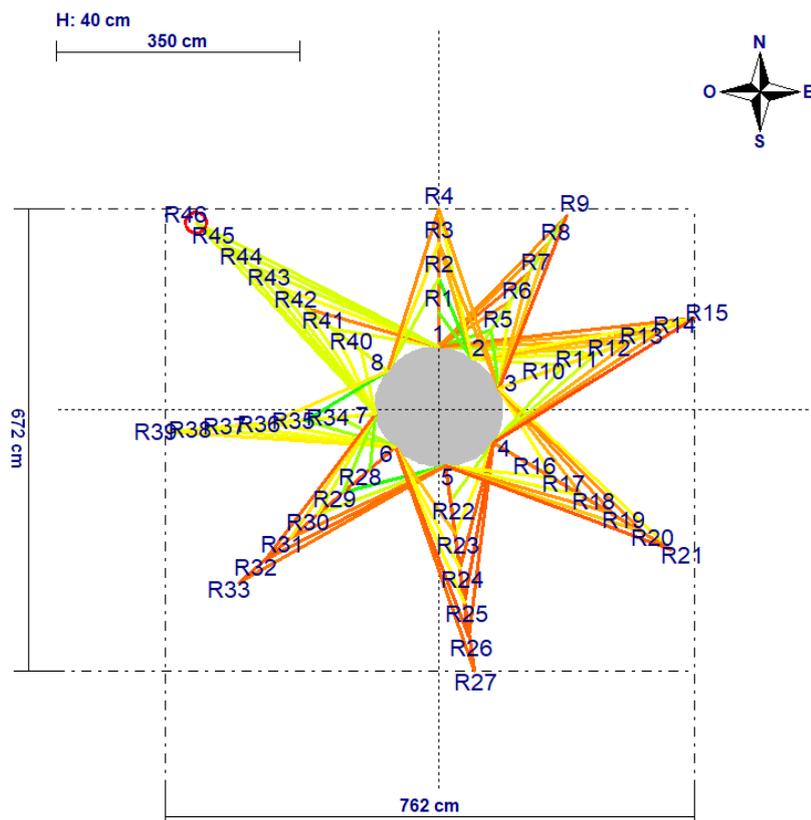
As linhas verdes indicam uma rápida propagação dos impulsos até à árvore, indicando a existência de raízes sãs e grossas e as linhas a roxo ou a vermelho indicam uma baixa ou ausência de propagação dos impulsos, indicando fraca densidade, raízes com danos ou ausência de um sistema radicular forte, respetivamente.

As raízes localizadas na zona do talude são aquelas que registam uma maior atividade e um melhor desempenho, por oposição às raízes localizadas sob a zona asfaltada onde não foi detetada uma densidade radicular tão elevada.

Figura 20 - Registo com o tomógrafo do estado do sistema radicular
