# **AVALIAÇÃO FITOSSANITÁRIA E BIOMECÂNICA**

Eucalipto (*Eucalyptus camaldulensis* Dehnh.)

Centro Ecoturístico da Ribeira Grande

VISEU, 12 de fevereiro de 2023

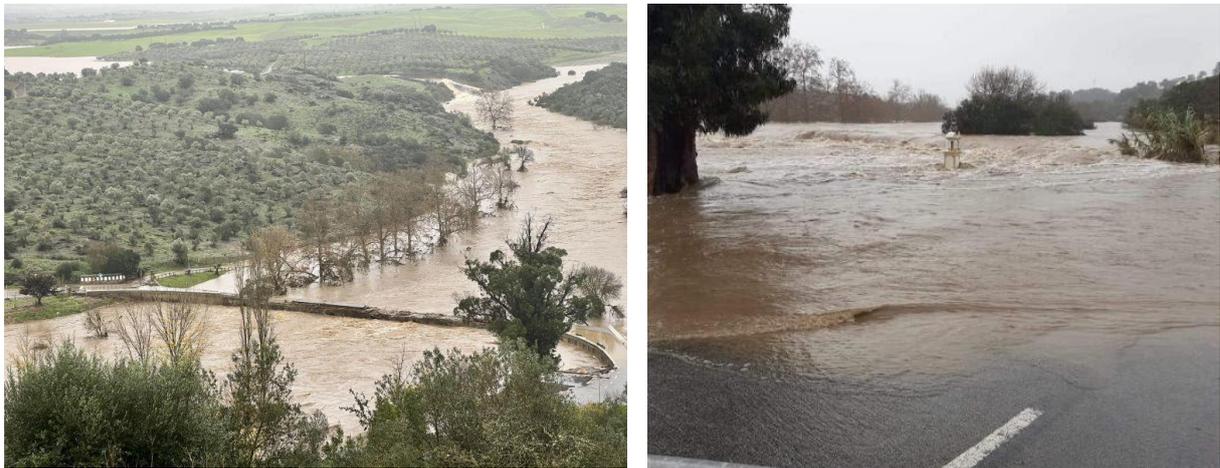
Figura 3 – Imagens das inundações dos dias 12 e 13 dezembro de 2022

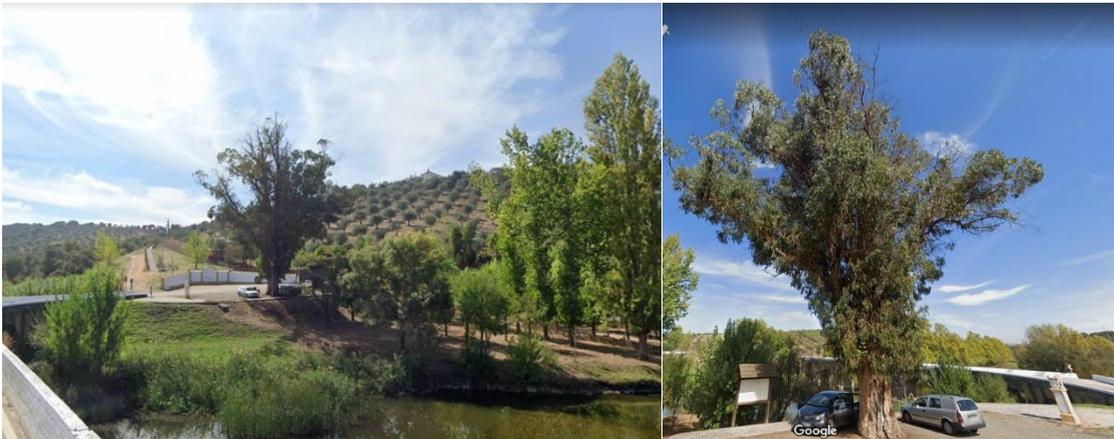
Por fim, é importante conhecer a frequência de utilização deste espaço pelos cidadãos. Como mostram as imagens seguintes, este local é muito frequentado por pessoas e automóveis estacionados para usufruto da sombra proporcionada.

Figura 13 - Imagens da árvore em outubro de 2020.  
Fonte: Google street view

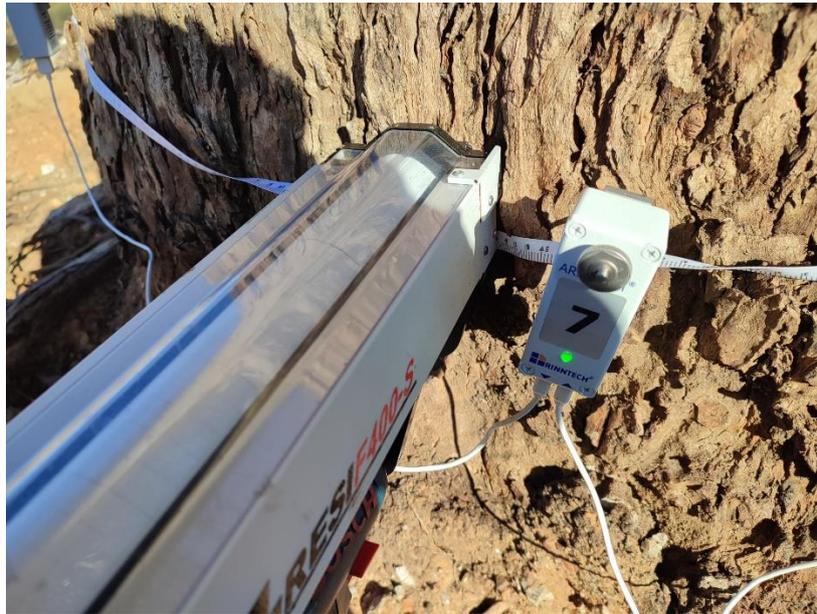
Este eucalipto apresenta uma grande cavidade longitudinal no tronco, com sinais de podridão, que inicia no colo até à copa da árvore, pelo que foi medida externamente e internamente foram feitas sondagens com resistógrafo e o tomógrafo.

As sondagens com resistógrafo foram feitas em diferentes alturas e direções, de forma a obter dados mais objetivos e diretos do estado interior do lenho (Figura 14).

Figura 14 - Análise com recurso ao resistógrafo.
