REQUALIFICAÇÃO DOS ARRUAMENTOS ENVOLVENTES AO LARGO 25 DE ABRIL, CABEÇO DE VIDE

PROJETO DE EXECUÇÃO (VERSÃO DEFINITIVA)

REDE DE ESGOTOS

MEMÓRIA DESCRITIVA E JUSTIFICATIVA

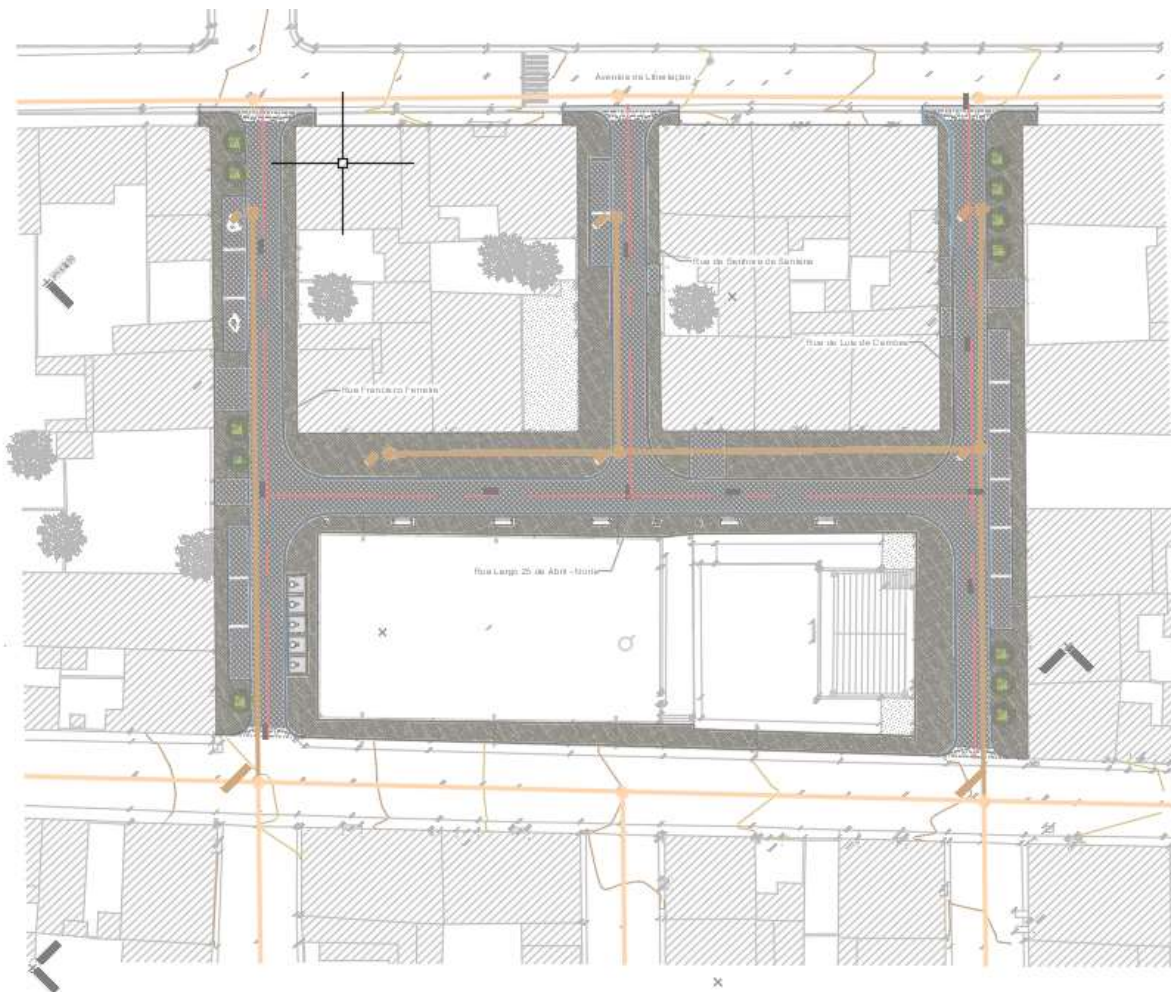
Figura 2 - Intervenções propostas na rede de esgotos

As intervenções propostas na rede de esgotos consistem na substituição da rede de esgotos existente, incluindo ramais domésticos, em função das alterações rodoviárias preconizadas no âmbito do presente projeto, e cuja localização está definida na respetiva peça desenhada.

As intervenções previstas encontram-se esquematizadas na figura seguinte.

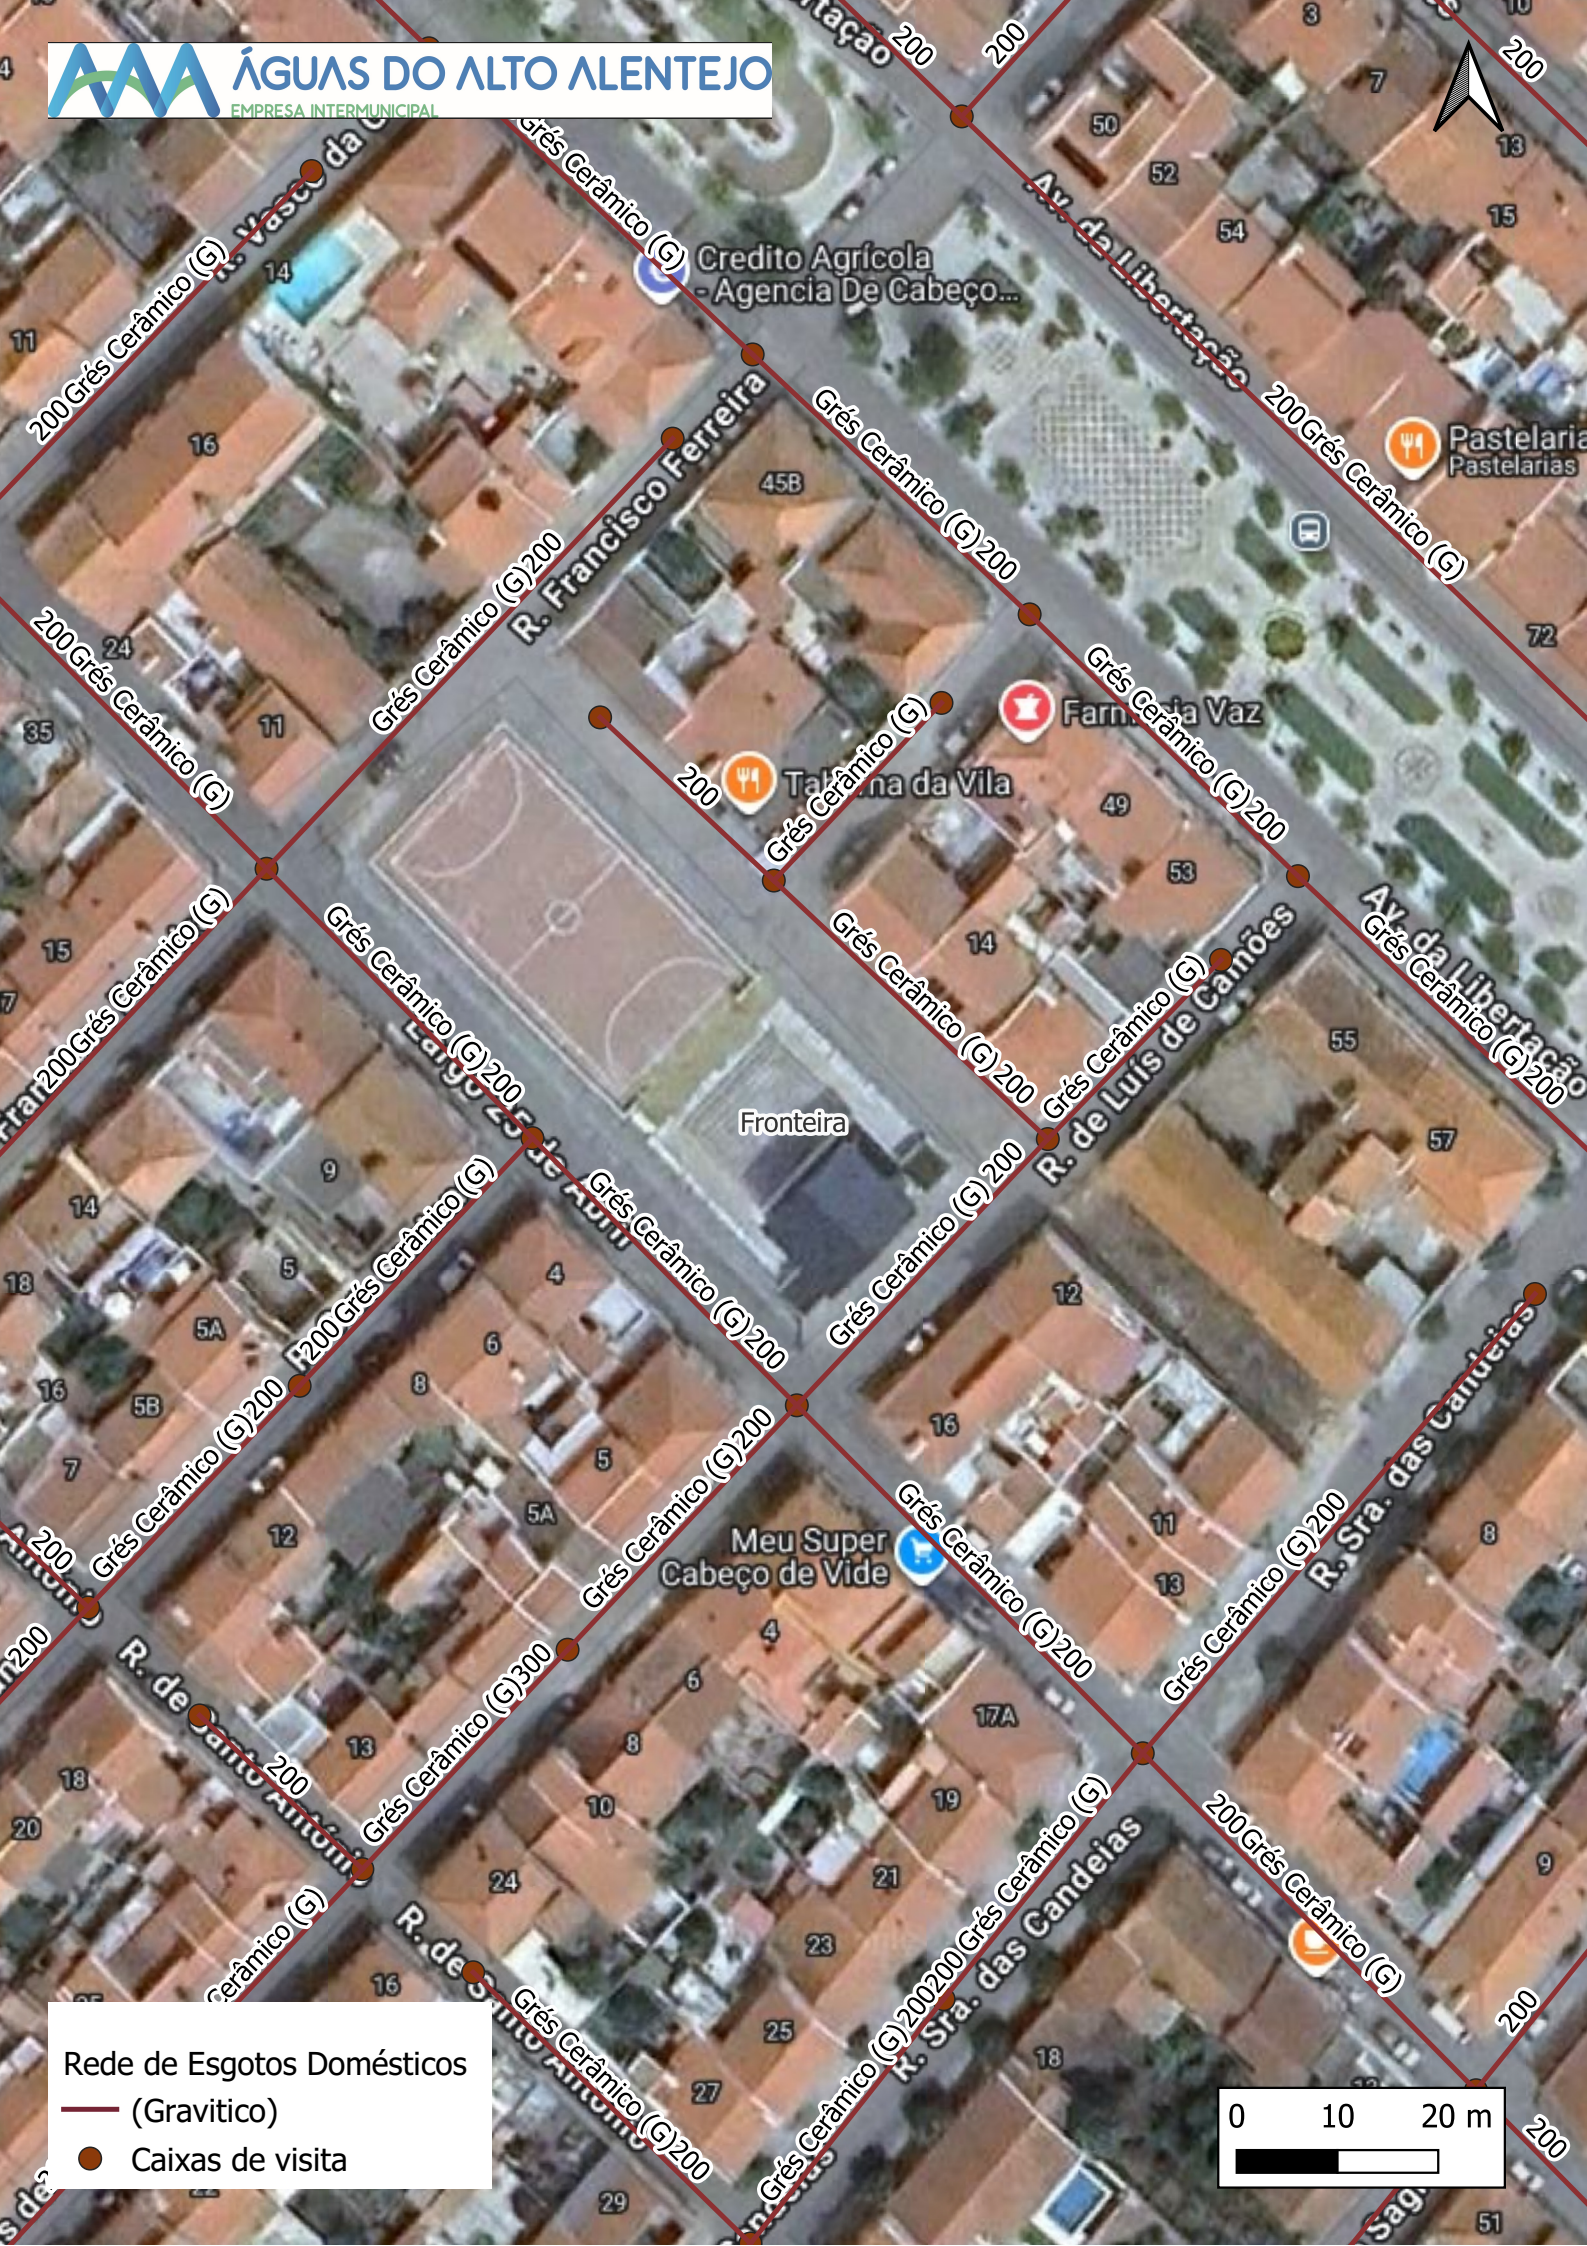
ANEXO 1 - CADASTRO DA REDE EXISTENTE

Rede de Esgotos Domésticos
— (Gravitico)
● Caixas de visita

- ✕ Levantamento topográfico à escala 1:500;
- ✕ Cadastro da rede de esgotos (ver Anexo I);
- ✕ Fotografia de satélite.
